Söderkaj, Halmstad

HSB

Redovisning av utförda avhjälpandeåtgärder (in situ sanering) på Söderkaj

2009-12-01

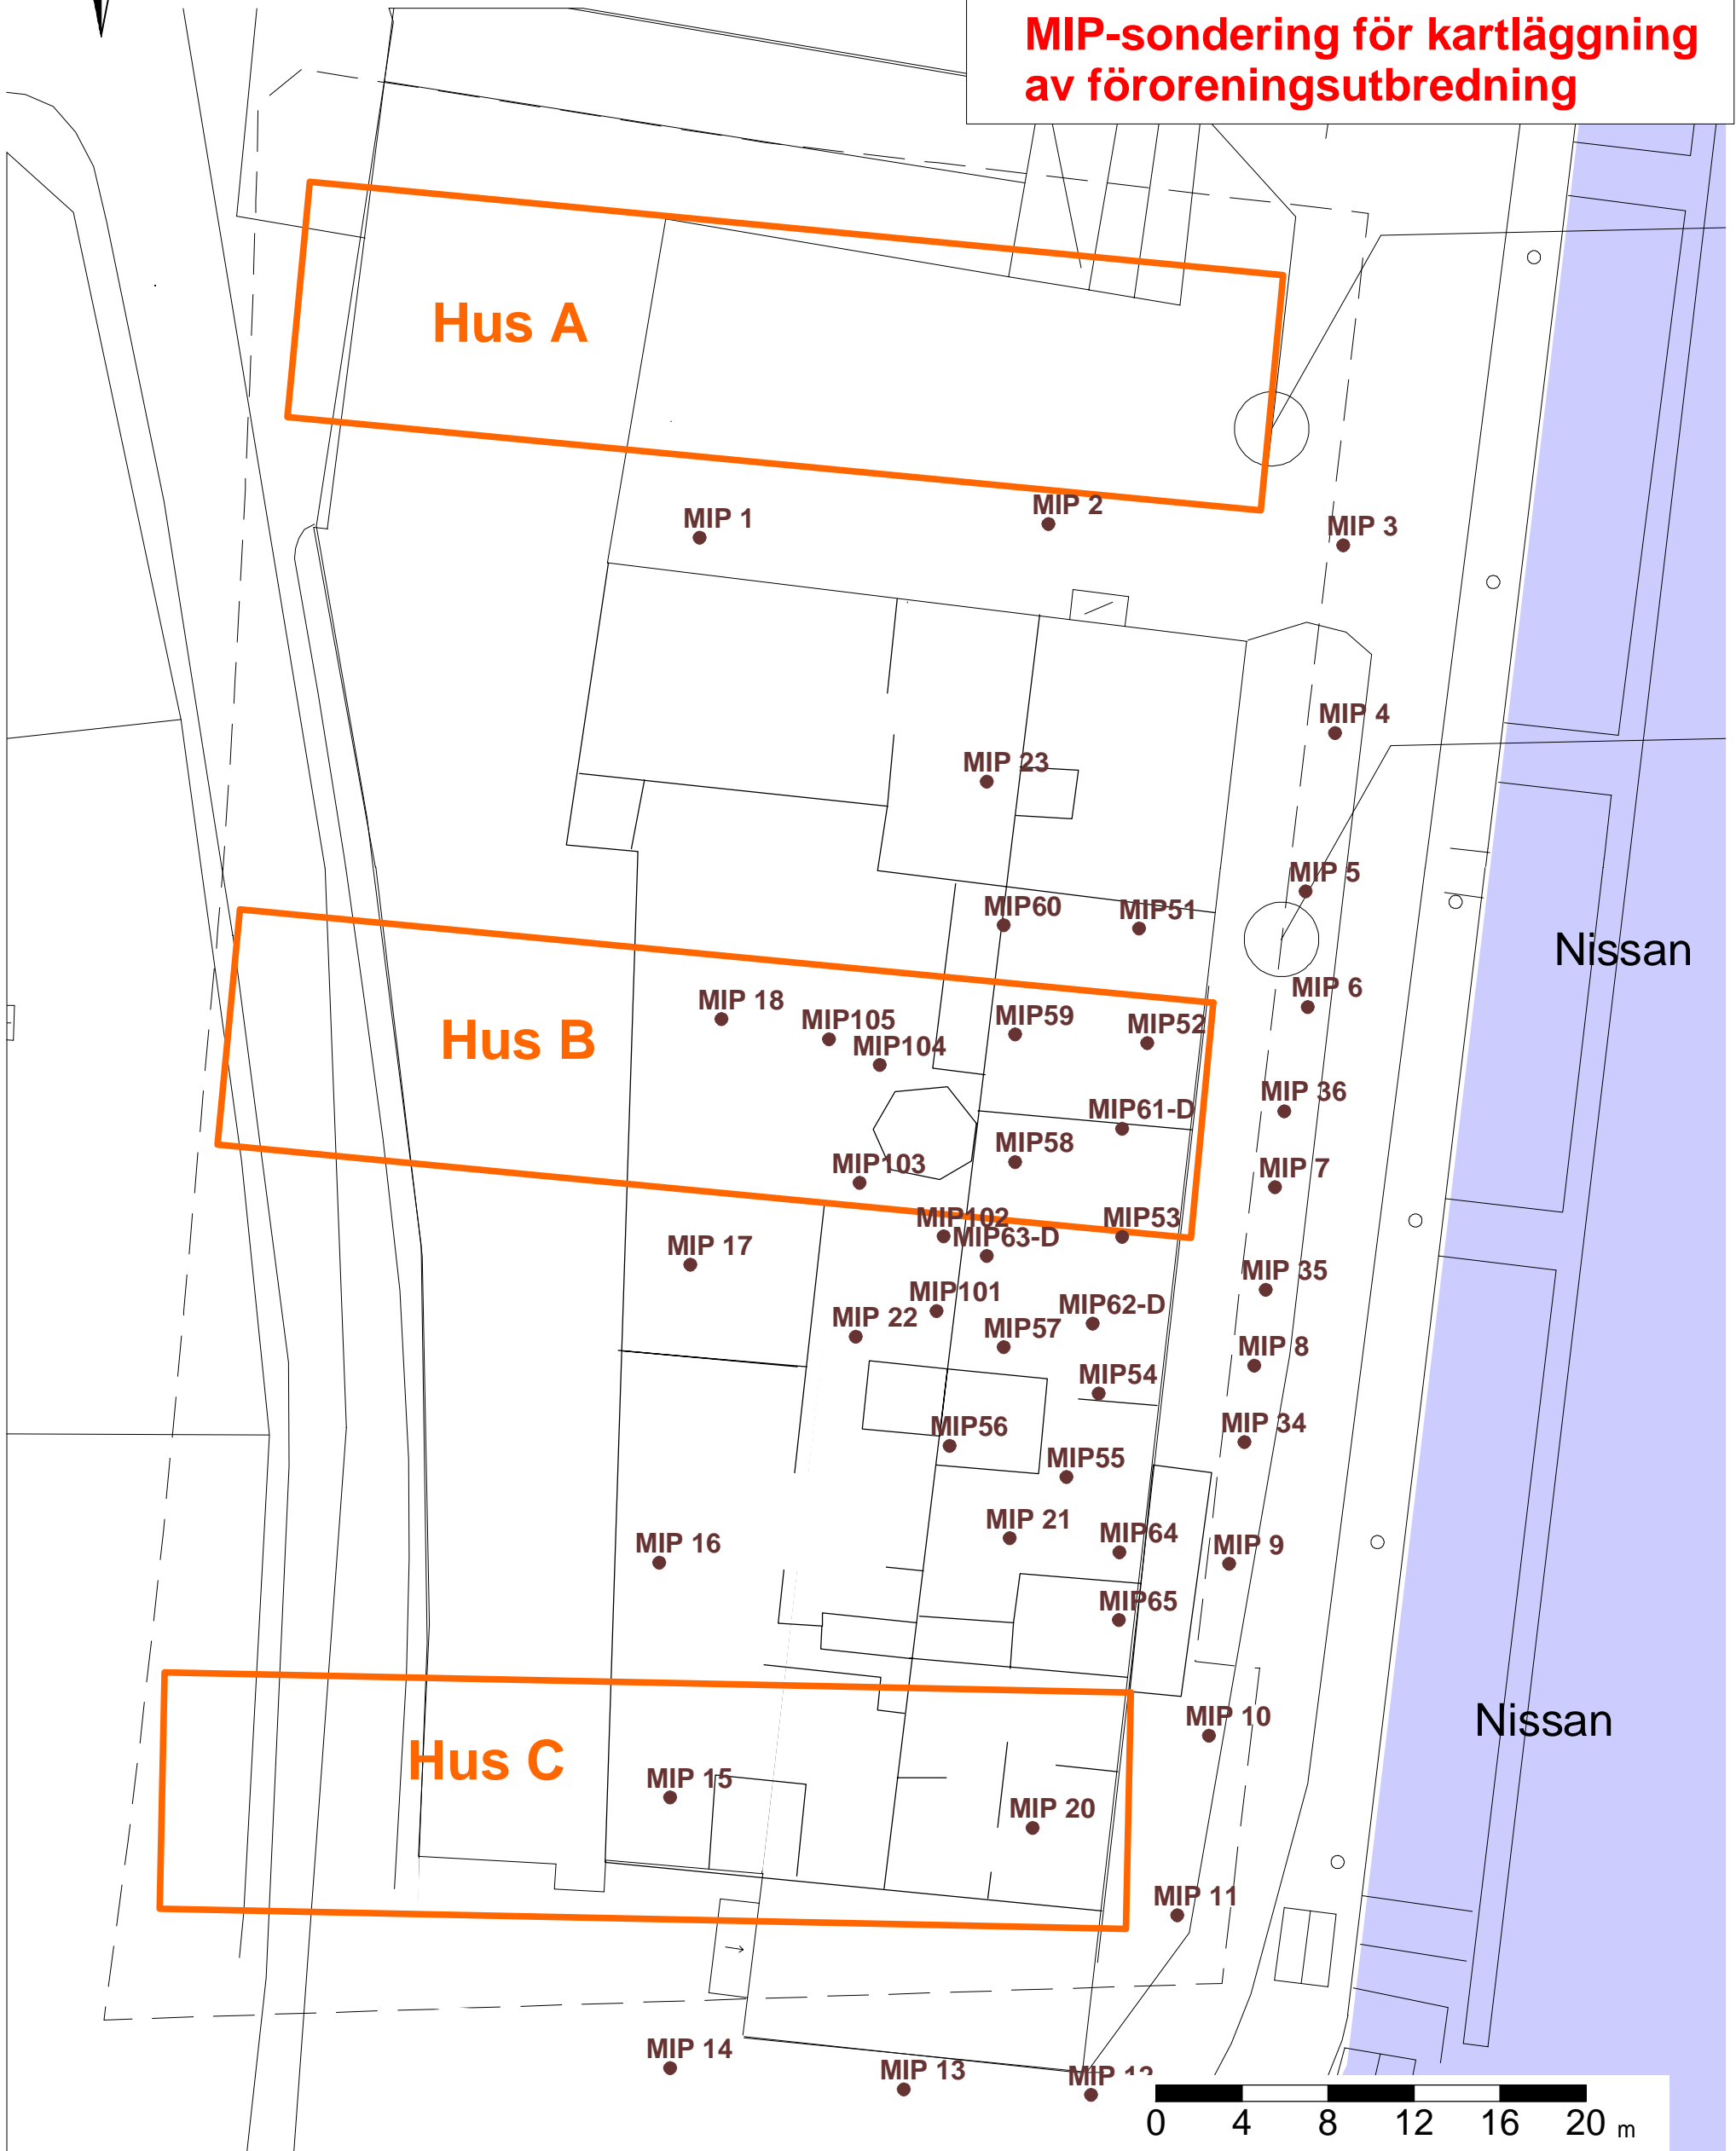
MIP-sondering för kartläggning av föroreningsutbredning

I juni 2007 utfördes en första MIP-sondering för att kartlägga utbredningen av föroreningar av klorerade lösningsmedel på de delar av fastigheten där det var möjligt att utföra undersökningar. MIP-sondering inomhus på en innergård med tak gjordes i mars 2008. När byggnaden revs kunde kompletterande MIP-sonderingar utföras i de områden där det tidigare fanns byggnader. De flesta MIP-sonderingarna utfördes ner till ca 7 meter djup, men tre djupare sonderingar till 15 meters djup gjordes för att säkerställa att inga klorerade lösningsmedel trängt djupare ner. Totalt har ca 35-40 st MIP-sonderingar genomförts på fastigheten, se bilaga 3.

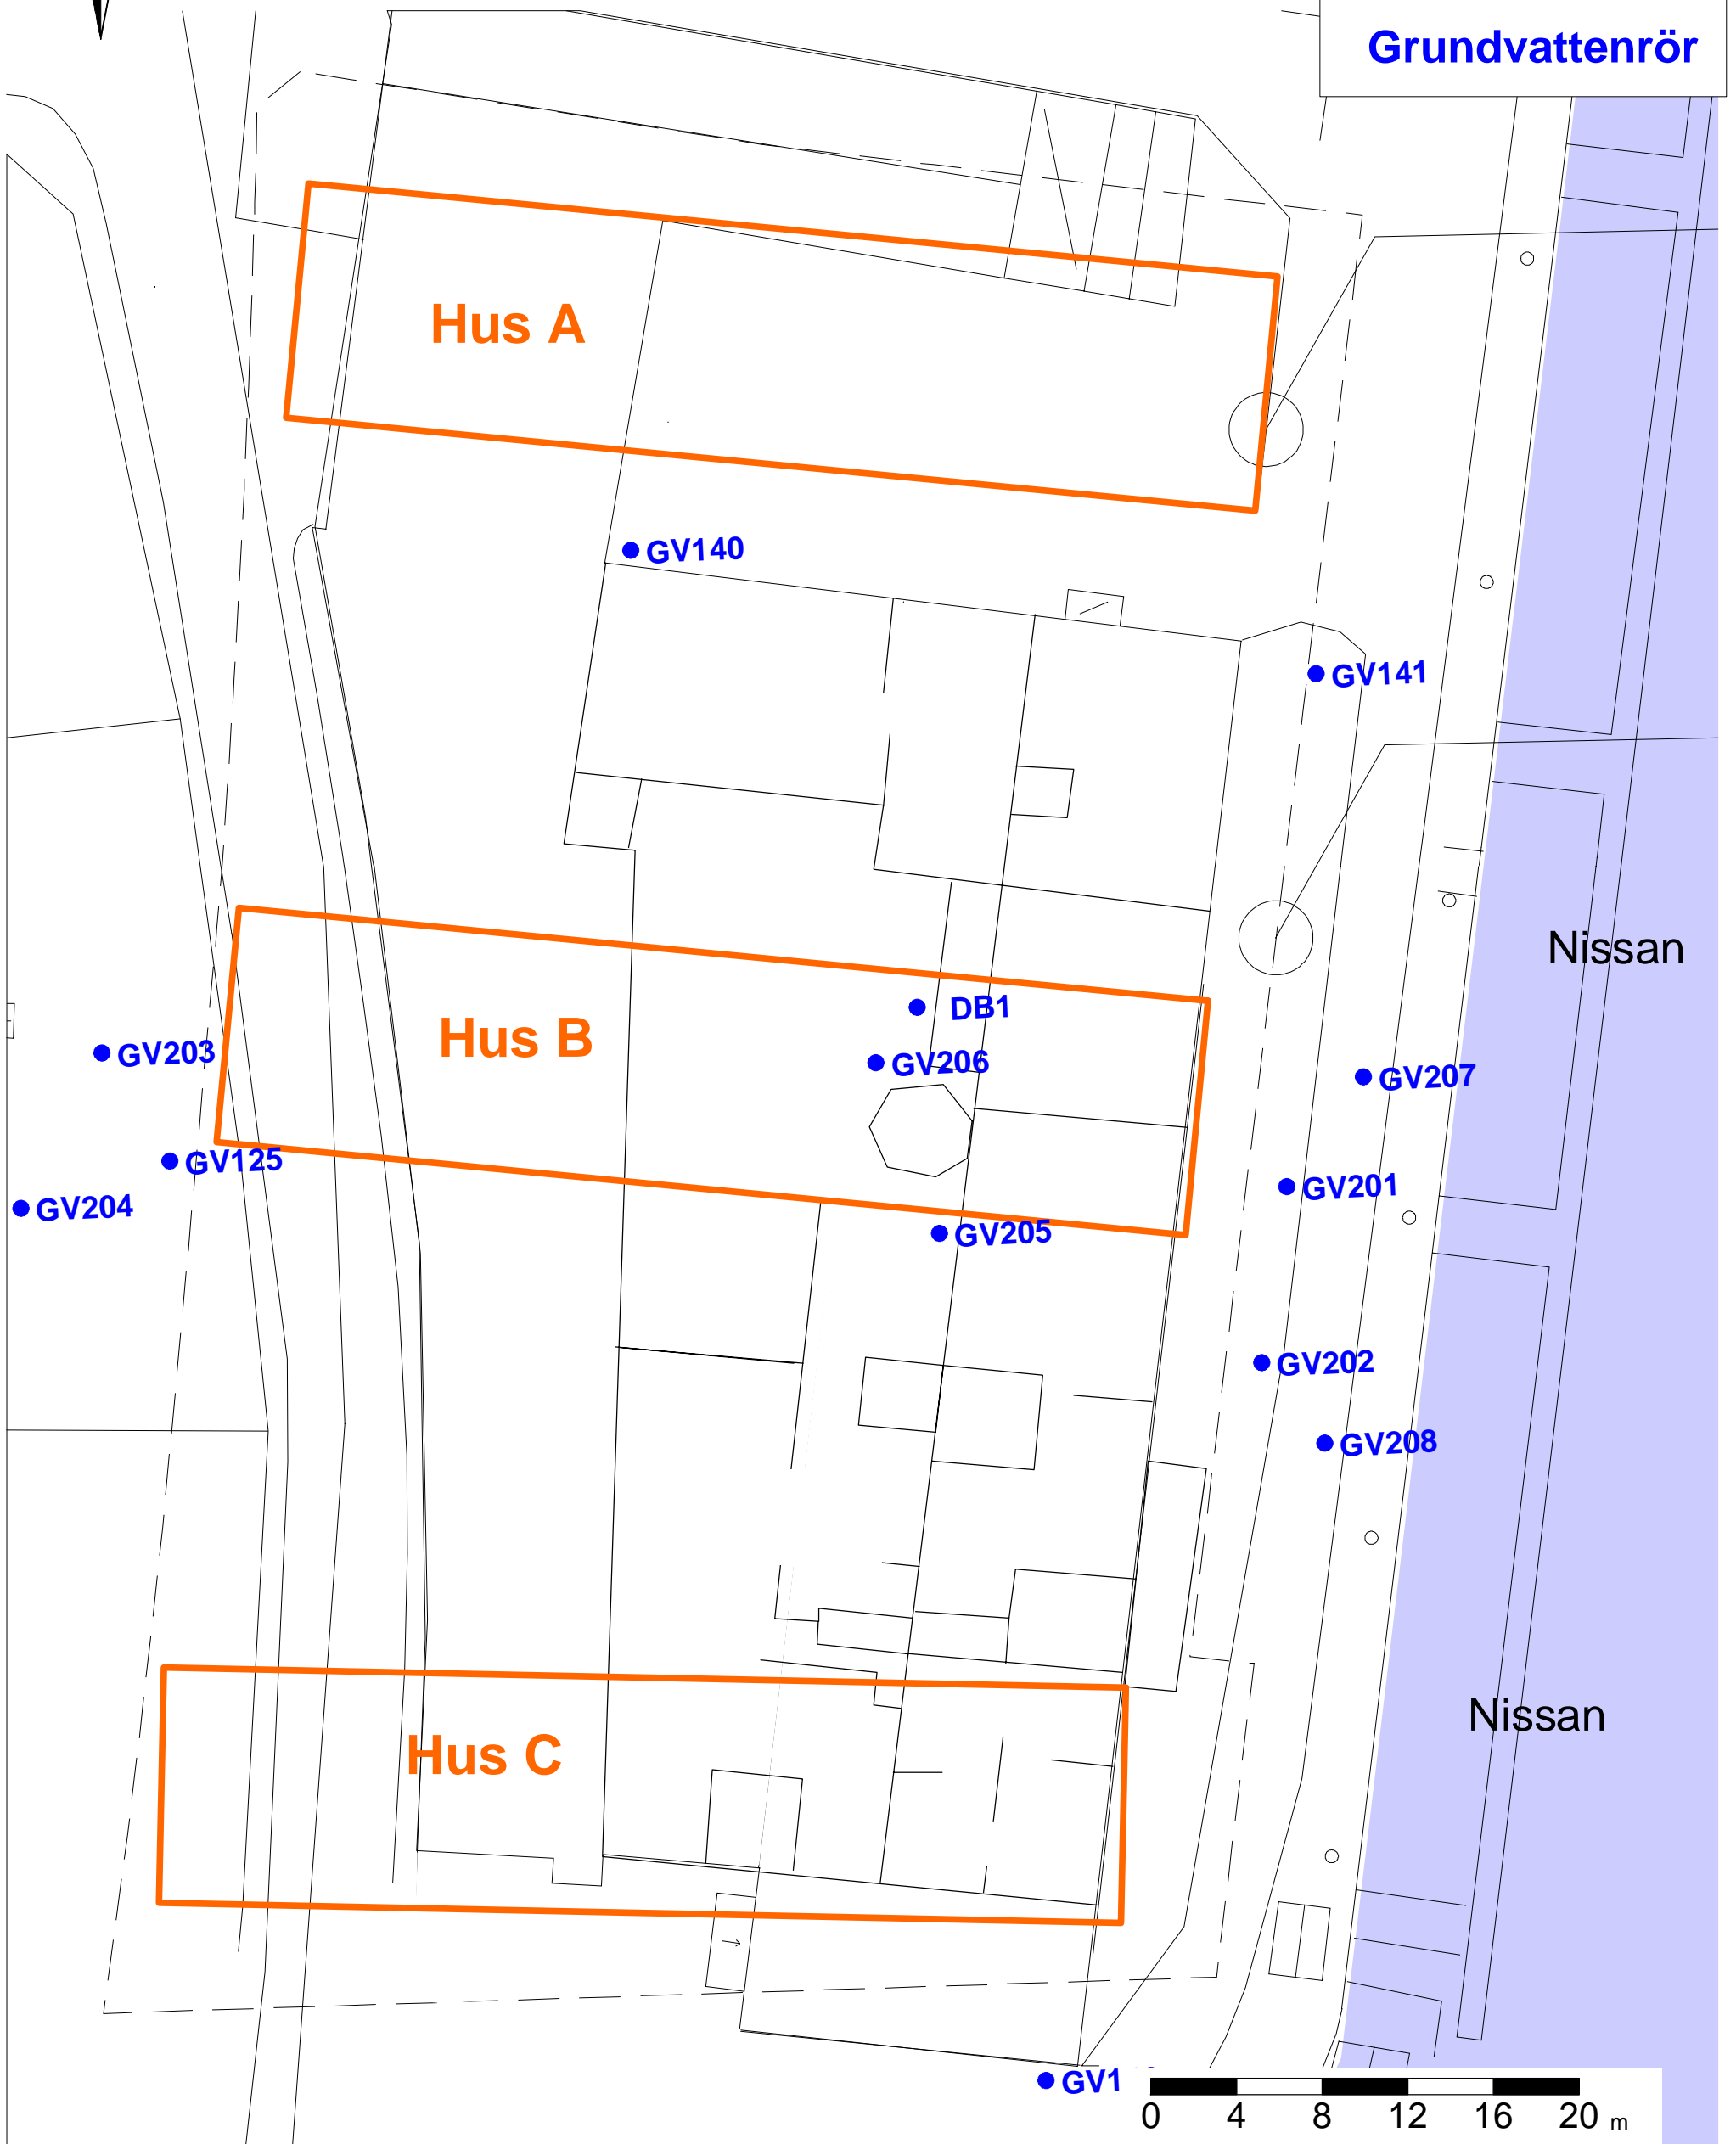
BILAGA 4:1

Kartläggningen av föroreningen av klorerade alifater har även utförts genom provtagning av grundvatten från grundvattenrör installerade på fastigheten. I bilaga 4:1 visas de grundvattenrör som inledningsvis (före injektering och rivning) var installerade i området. När byggnaderna revs förstördes vissa av rören och några kompletterande grundvattenrör installeras. I bilaga 4:2 visas de grundvattenrör där provtagning (enligt kontrollprogram) utfördes efter rivning av Matadorverken.

I den påvisade föroreningssplymen installerades grundvattenrör, se bilaga 4:1. Grundvattenprov togs för analys på laboratorium. En sammanställning av uppmätta föroreningshalter i grundvattnet nedströms fd Matadorverken, från sommaren 2007, visas i tabell 5.1.

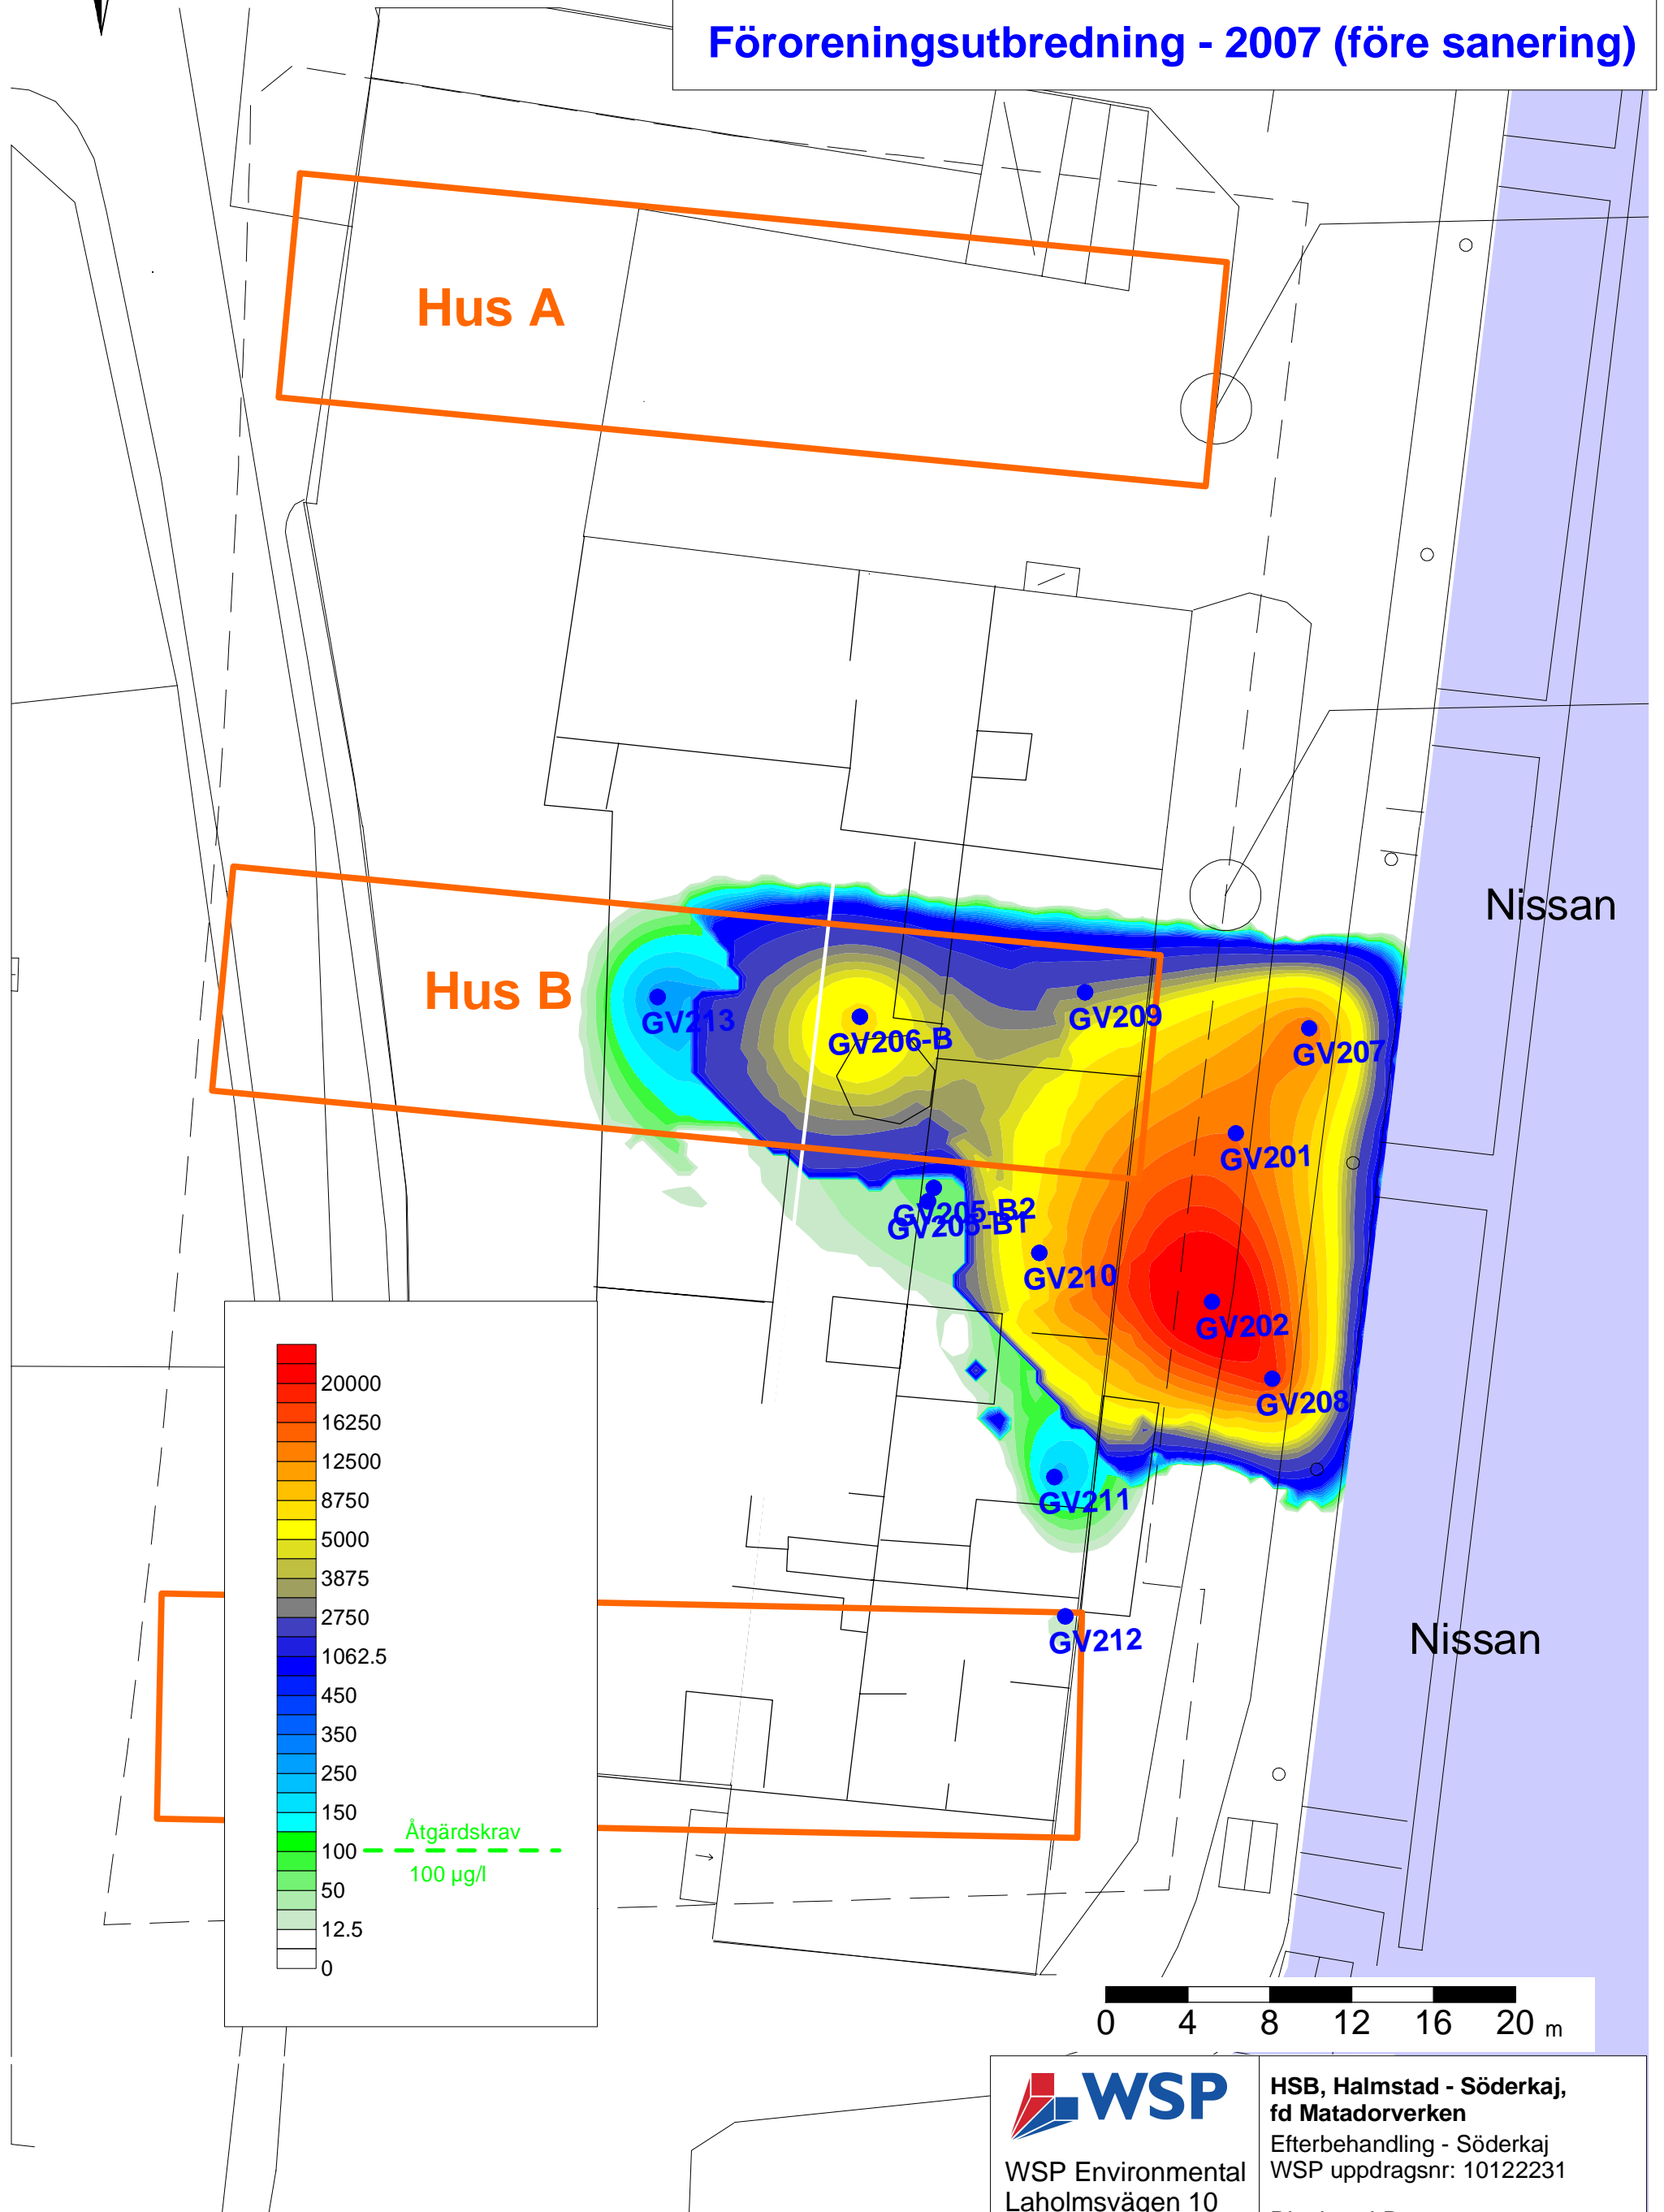
Föroreningsutbredning - 2007 (före sanering)

Fram till och med sommaren 2007 blev föroreningen av klorerade alifater, mellan fd Matadorverken och Nissan, relativt väl avgränsad och kartlagd både i horisontal- och vertikalled. Föroreningar påvisades utmed en sträcka av ca 25-30 m mellan fd Matadorverken och Nissan. Påvisade föroreningar bedömdes då vara en del av en föroreningssplym med riktning mot Nissan. Påvisade föroreningar indikerade också att det kunde finnas eller har funnits en föroreningsskälla någonstans under byggnaderna på fd Matadorverken. Under fd Matadorverken fanns dock större osäkerheter, baserat på det dataunderlag som erhållits fram till sommaren 2007.

Baserat på genomförda undersökningar fram till och med sommaren 2007 och utförd inventering av tidigare verksamheter på fastigheten gjordes en grov uppskattning av föroreningens utbredning i området, se Bilaga 6.

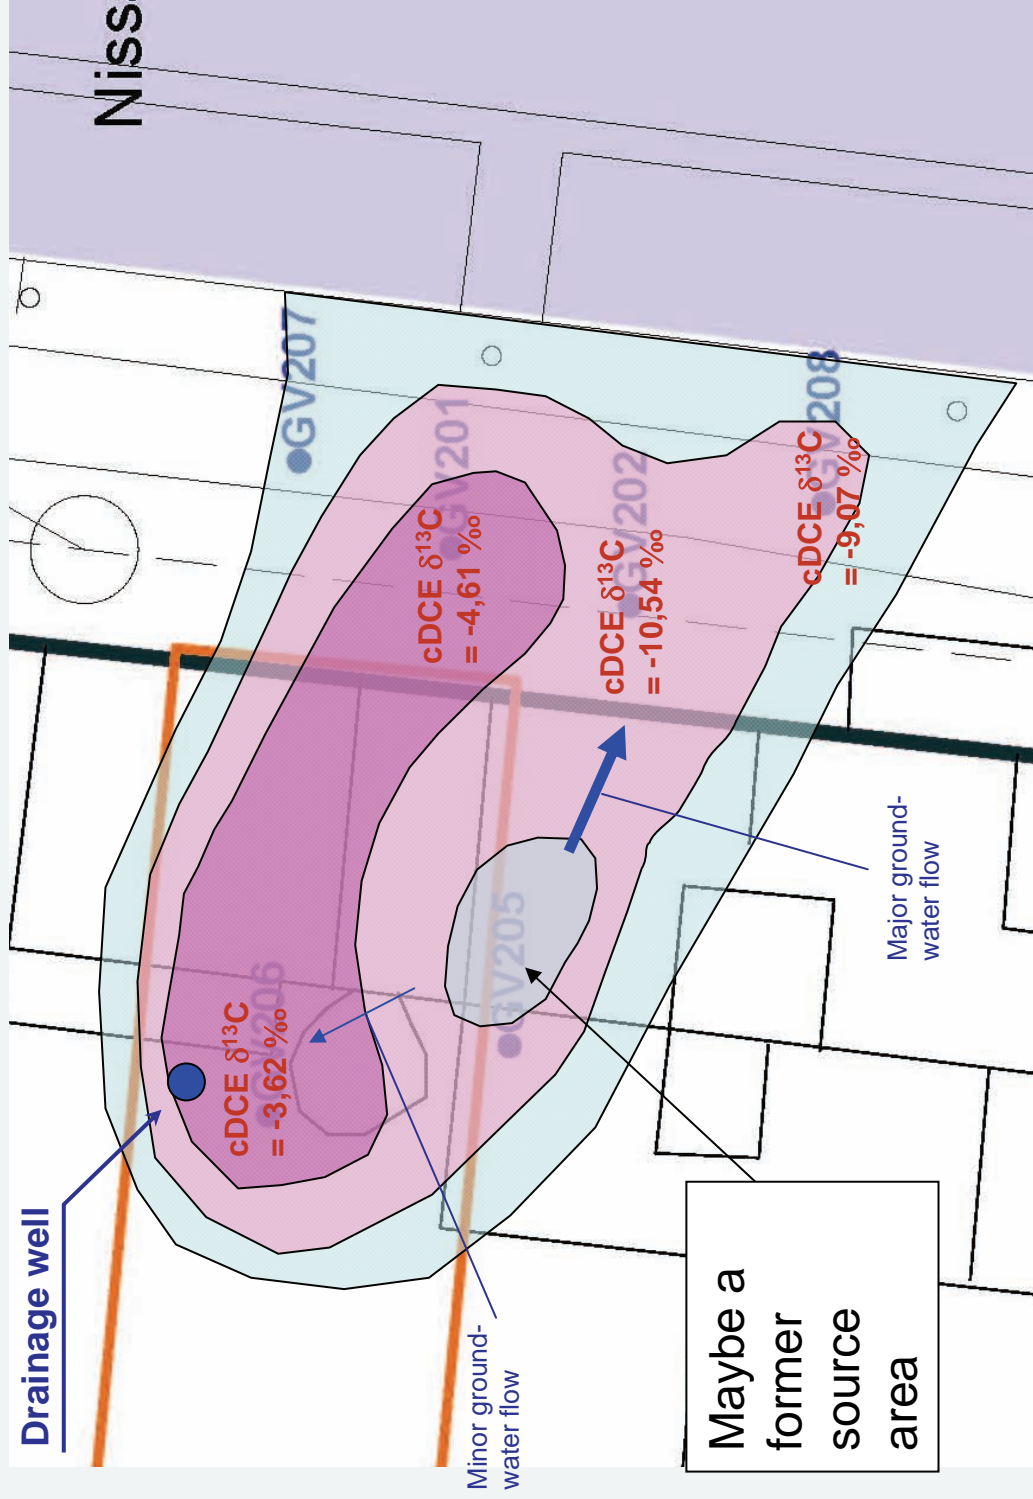
CSIA – results (cDCE $\delta^{13}\text{C}$) alt B.

Resultaten från genomförda isotopanalyser kan tolkas så att det funnits en föroreningskälla i området mellan GV209 och GV210 och att spridningen av den lösta föroreningen i grundvattnet därifrån både har skett mot Nissan och mot dräneringsbrunnen som orsakat en lokal avsänkning av grundvattennivån under fd Matadorverken, se bilaga 9:2.

Utförda isotopanalyser har gett indikationer på att en föroreningsspridning till grundvattnet kan ha skett i området mellan GV209 och GV210. Provgropsgrävningen i området (vid PG 8) visar också spår av klorerade alifater i jord i detta område vilket är ett tecken på att just klorerade lösningsmedel hanterats i området. Ovanstående kan innebära att ett källområde kan ha funnits i området mellan GV209 och GV210.

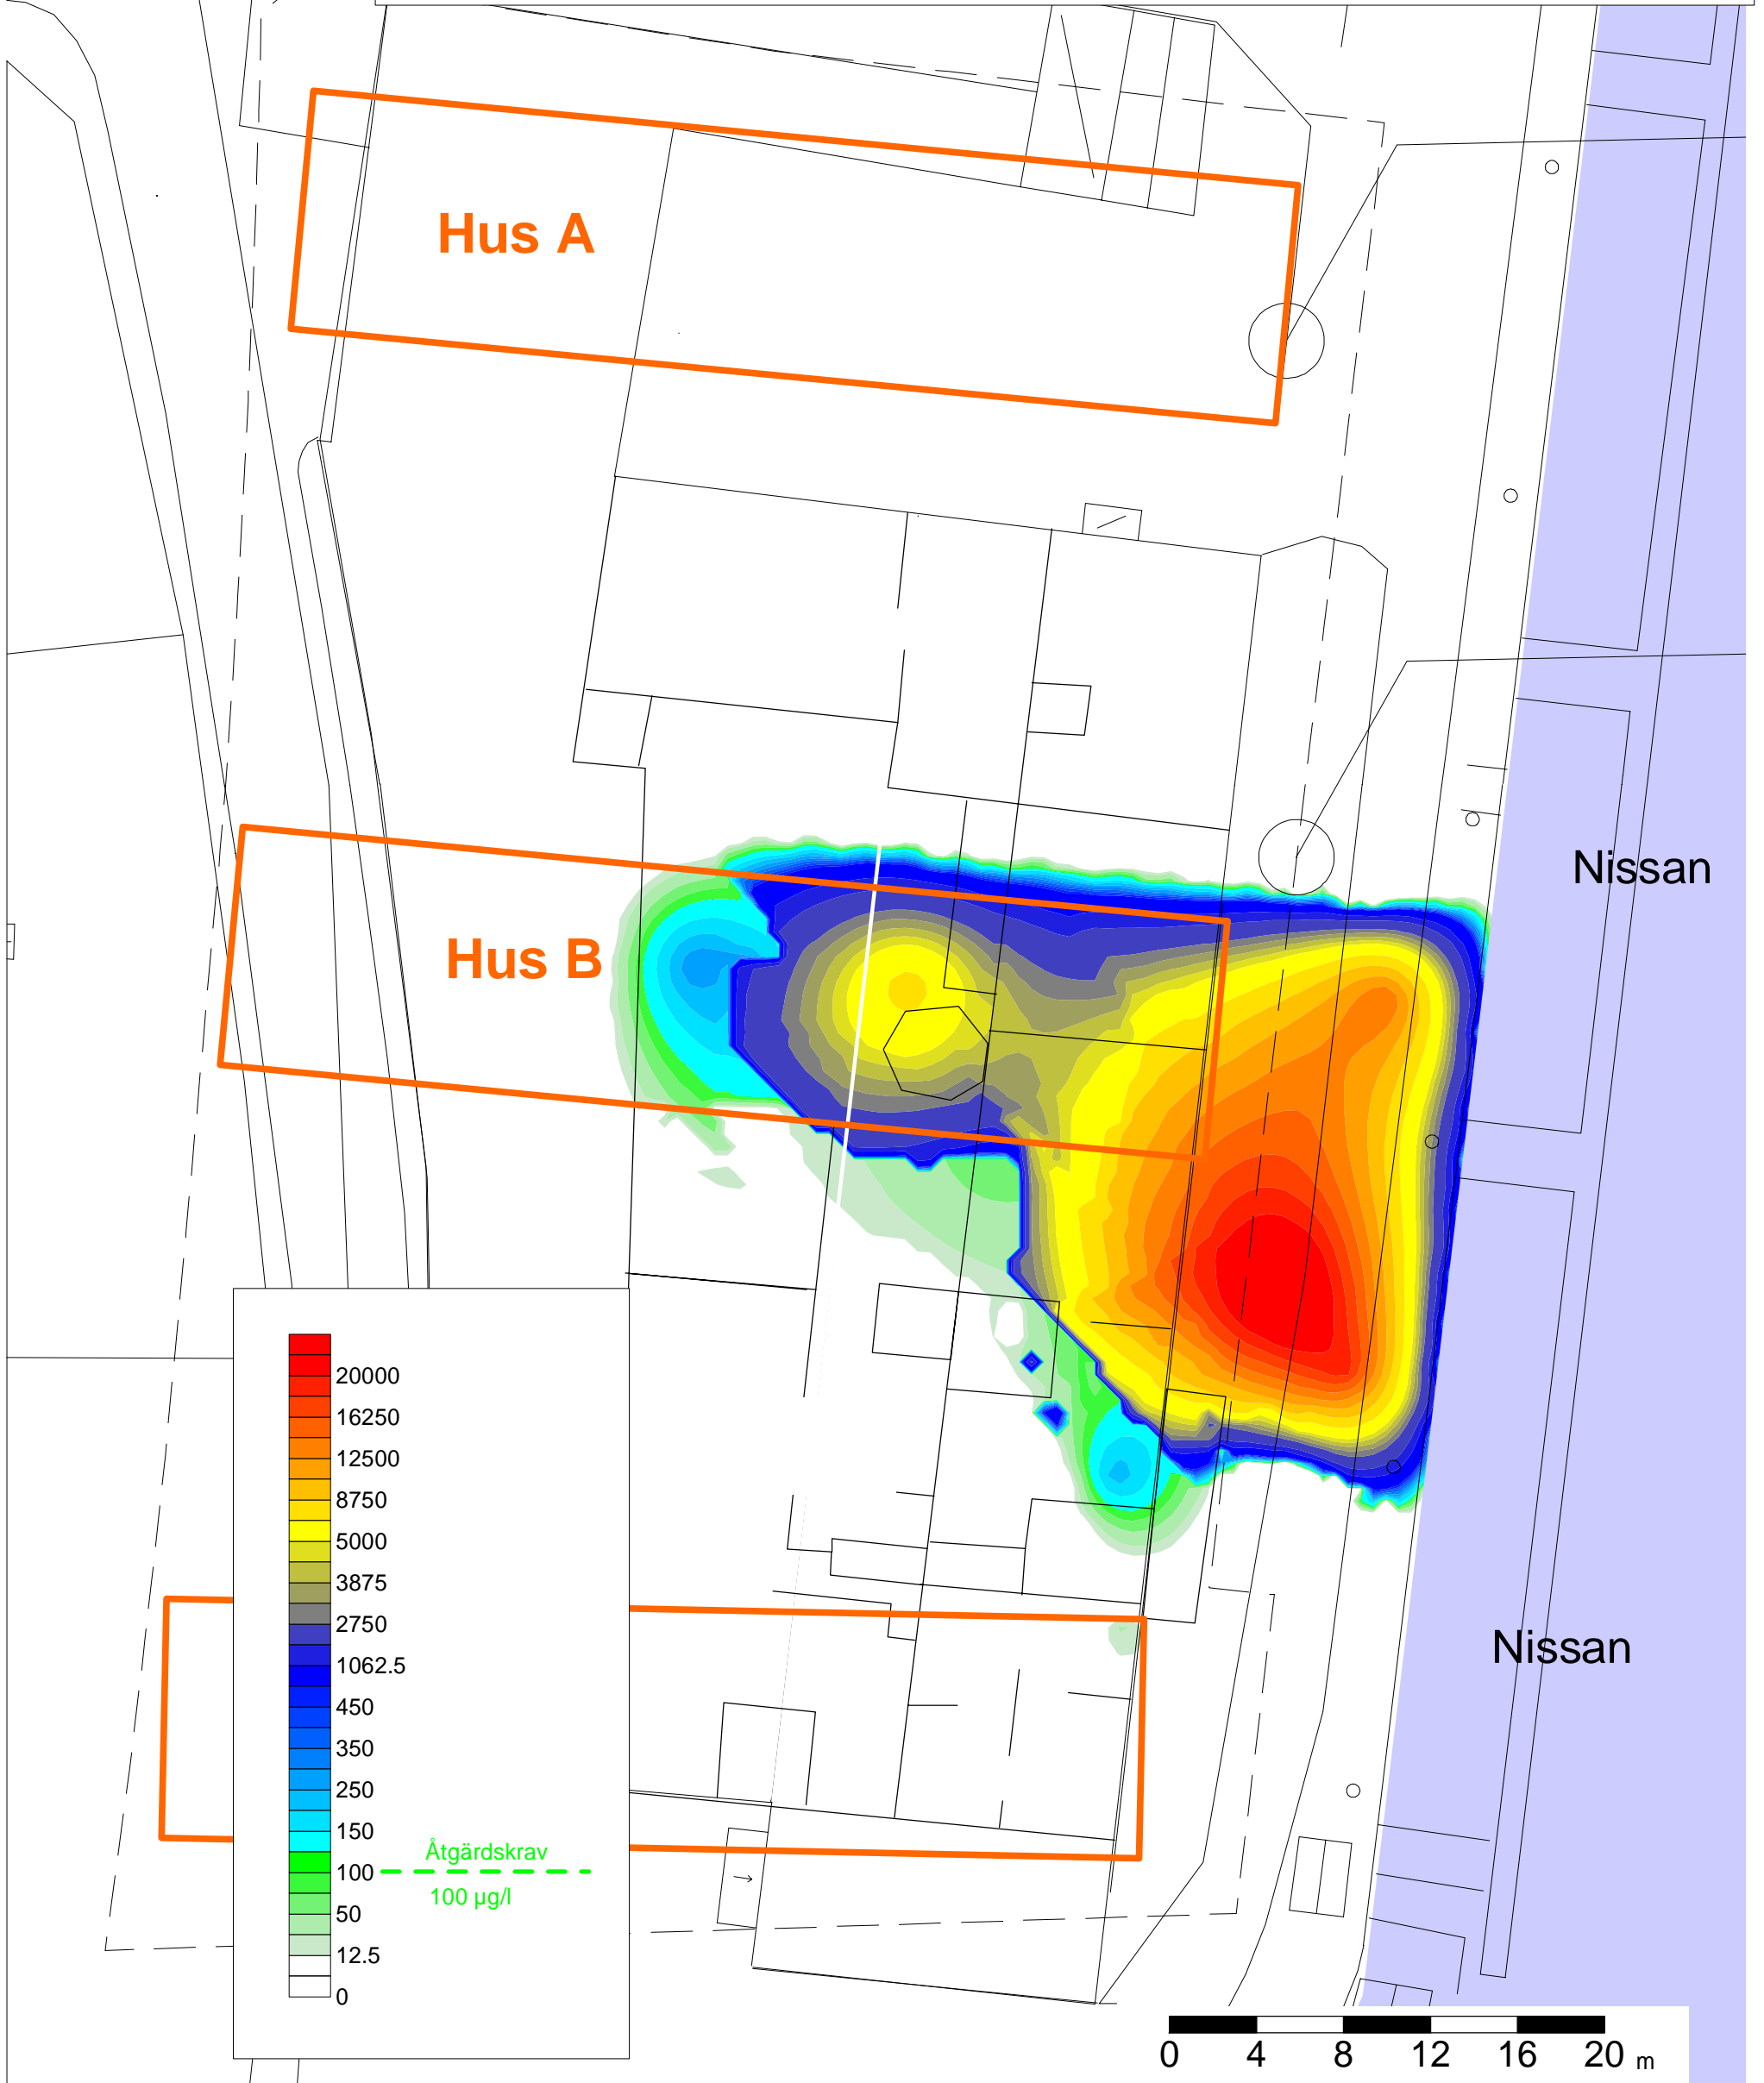
Föroreningsutbredning och föroreningsnivåer - juni 2007

I takt med att föroreningshalterna har sjunkit har följaktligen även föroreningsutbredningen minskat. Av 11 undersökta grundvattenrör kan det nu (november 2009) bara påvisas föroreningshalter över åtgärdskravet i 3 grundvattenrör, GV202, GV208 och GV210. Den med tiden minskande föroreningsutbredningen visas i bilaga 10:1-5.

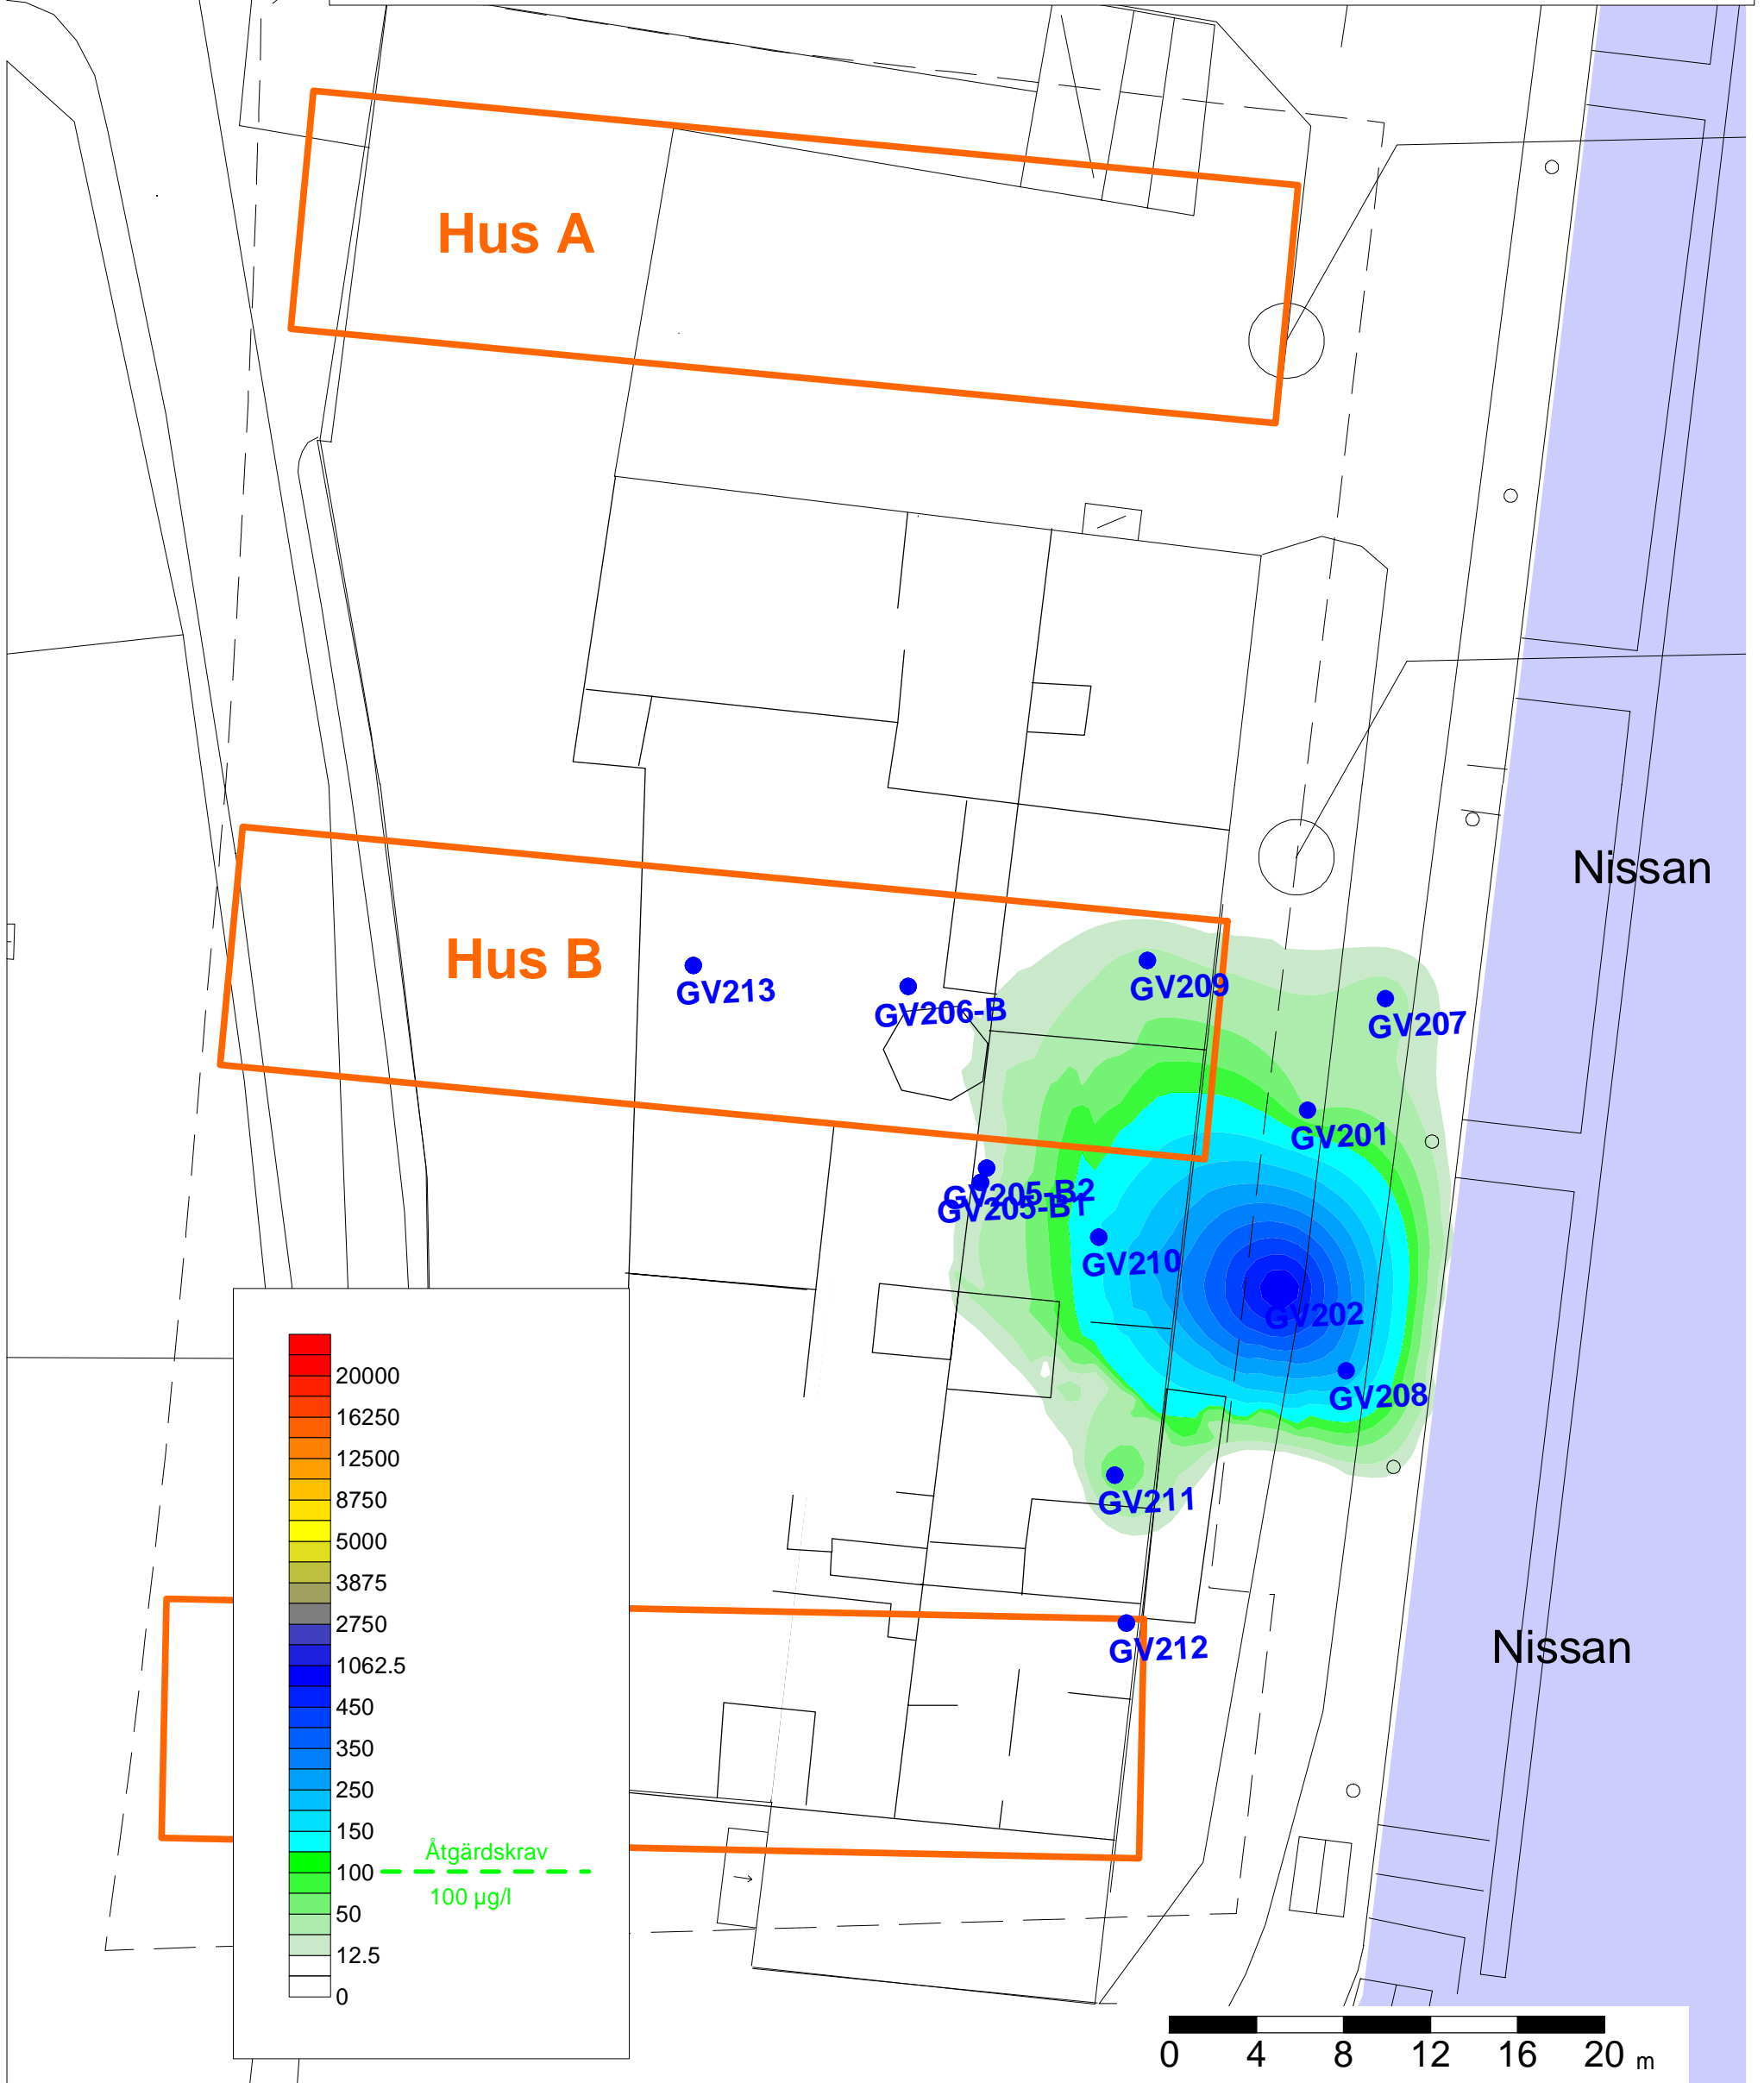
Föroreningsutbredning och föroreningsnivåer - november 2009

Föroreningsutbredning har dessutom minskat och idag (november 2009) uppvisar bara 3 av 11 grundvattenrör halter som överstiger åtgärdskravet. Att det är en nedbrytningen av
