Söderkaj, Halmstad

HSB

Redovisning av utförda avhjälpandeåtgärder (in situ sanering) på Söderkaj

2009-12-01

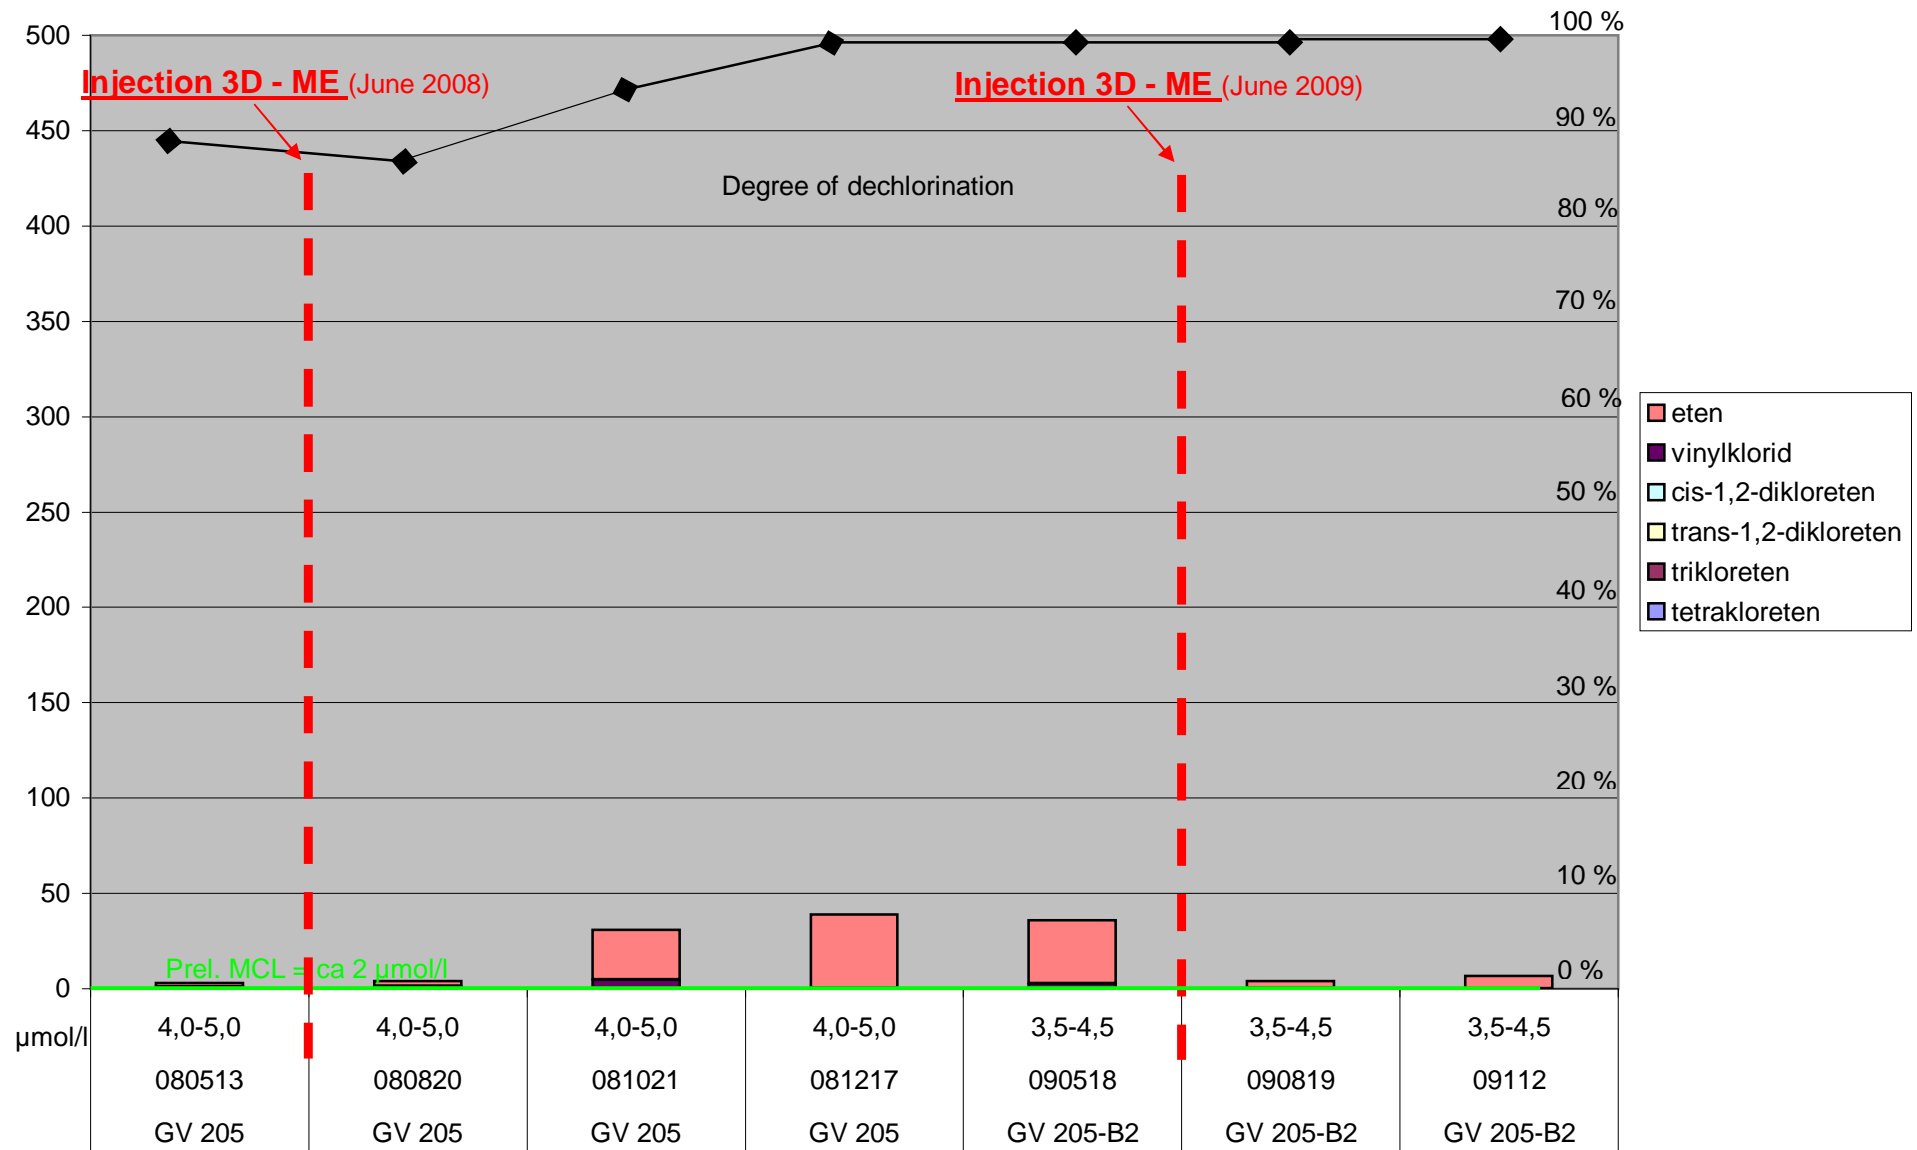
Bilaga 8:6

Ett kontrollprogram har genomförts sedan våren 2008 och utförda mätningar och analyser visar på en tydlig nedbrytning av klorerade alifater och därmed minskade föroreningsnivåer. Inledningsvis (år 2007) kunde föroreningshalter på mer än 200 ggr åtgärdskravet påvisas. I dag (november 2009) är föroreningsnivåerna som mest ca 5-6 ggr högre än åtgärdskravet, se bilaga 8.
